Le magazine du village de Brontallo

Remise en état du chemin
entre Menzonio et
Scinghiöra

Ce numéro de La Forza porte sur un seul projet d'une grande importance concernant l'aménagement du chemin qui mène de Menzonio aux montagnes de Scinghiöra.

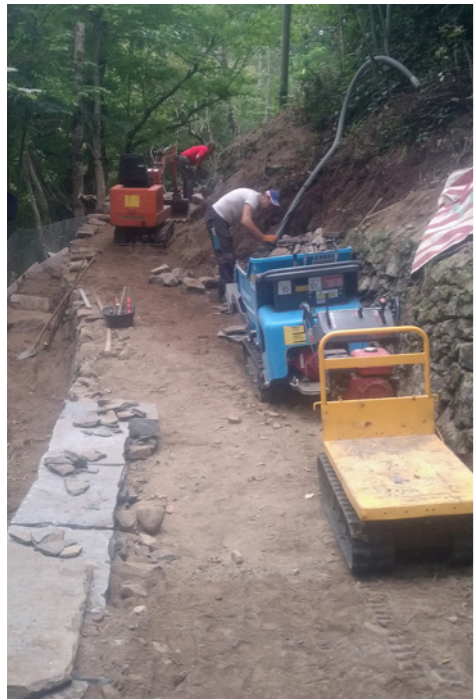
Reconstruction des murs en pierres sèches au bord du sentier

Il est prévu pour ces raisons de remettre en état ou de remplacer selon des méthodes artisanales les murs longeant le chemin avec des pierres d'origine ou disponibles sur place.

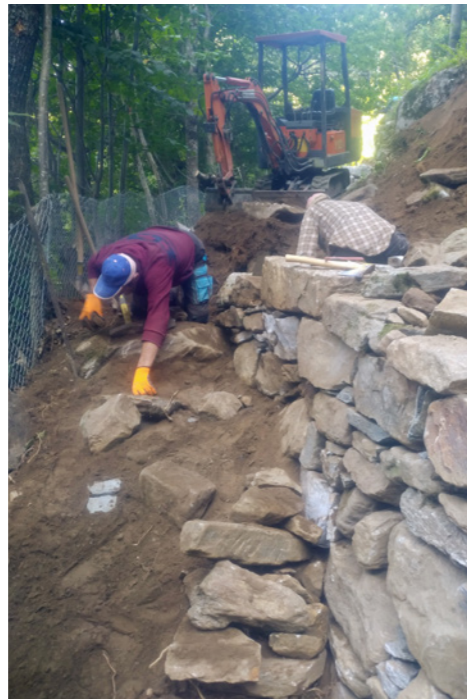
Reconstruction des murs de soutènement

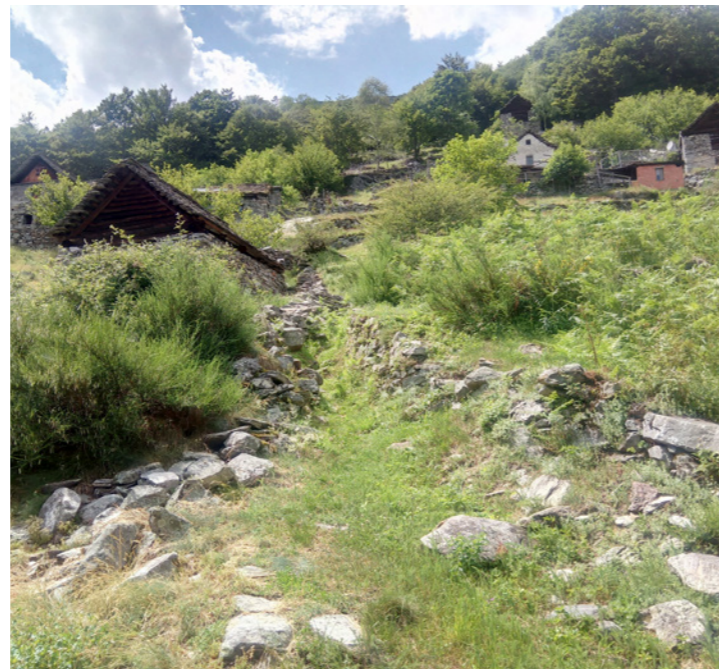
«Carraa» (chemins entre deux murs de pierres sèches)

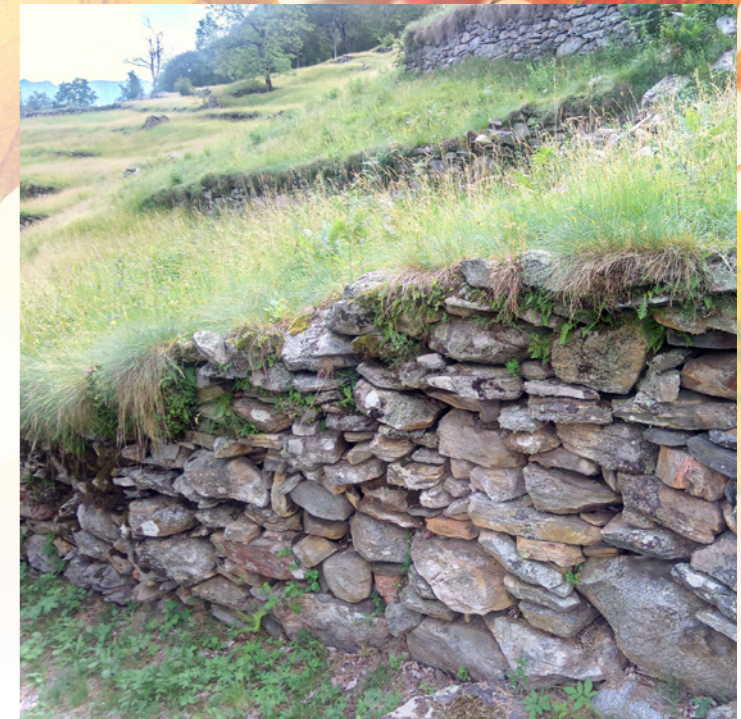
Murs de pierres sèches dans la partie basse de Scinghiöra

Particulièrement en localité de Scinghiöra, de nombreux murs de pierres sèches et de «carraa» (anciens chemins entre deux murs de pierres sèches) sont très instables ou se sont même effondrés. Cela rend l'utilisation du chemin très difficile et c'est précisément pour cette raison que nous devons effectuer les travaux de réparation et de mise en sécurité programmés.
